# 检 测 报 告

报告编号: UTS23020217E

| 受检单位: | 捷讯精密橡胶 (苏州) 有限公司 |

受捷讯精密橡胶（苏州）有限公司委托，我公司于2023年02月09日起对该公司废气进行了检测，检测周期为2023年02月09日~02月16日。

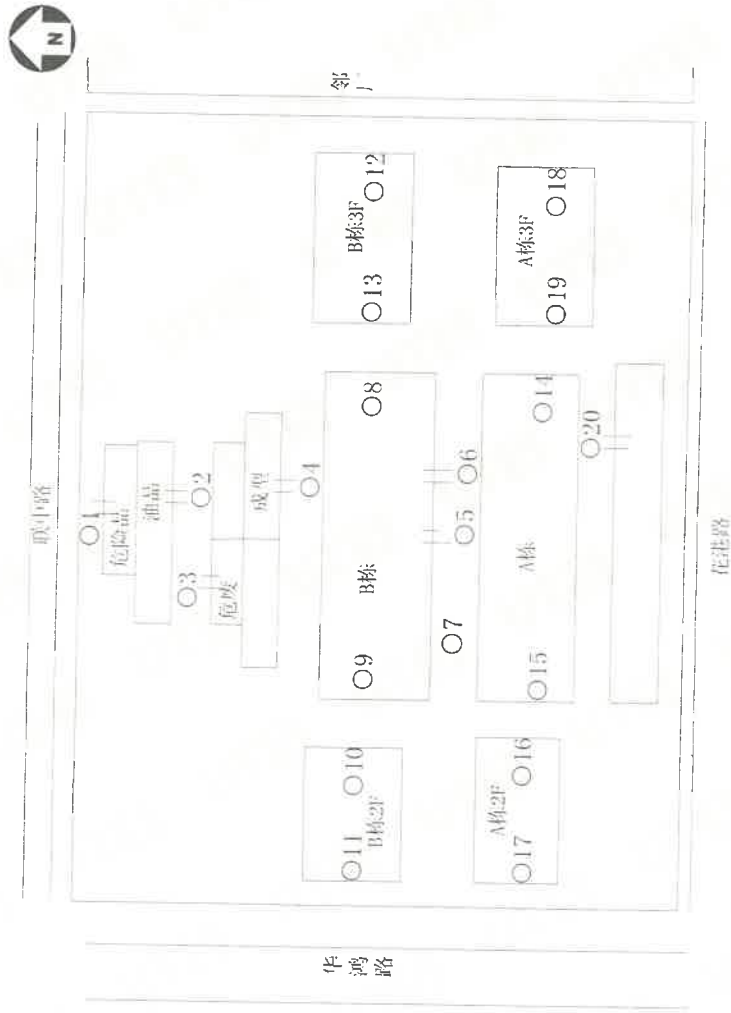
附件 1 检测点位示意图

备注：O1 为危险品仓库门口检测点；O2 为油品仓库门口检测点；O3 为危废仓库门口检测点；O4 为 B 栋南侧一楼门口检测点；O5 为 B 栋南侧一楼窗口检测点；O6 为 B 栋南侧冲床门口检测点；O7 为 B 栋厂房一楼门口东检测点；O8 为 B 栋厂房一楼门口西检测点；O9 为 B 栋厂房二楼门口东检测点；O10 为 B 栋厂房二楼门口西检测点；O11 为 B 栋厂房三楼门口东检测点；O12 为 B 栋厂房三楼门口西检测点；O13 为 A 栋厂房一楼门口东检测点；O14 为 A 栋厂房一楼门口西检测点；O15 为 A 栋厂房二楼门口东检测点；O16 为 A 栋厂房二楼门口西检测点；O17 为 A 栋厂房三楼门口东检测点；O18 为 A 栋厂房三楼门口西检测点；O19 为模具加工门口检测点；O20 为成型车间（辅房）门口检测点。
